Das Kollapsverhalten von Binnengüterschiffen unter Berücksichtigung struktureller Imperfektionen

1.1 Beispiele aus der Praxis

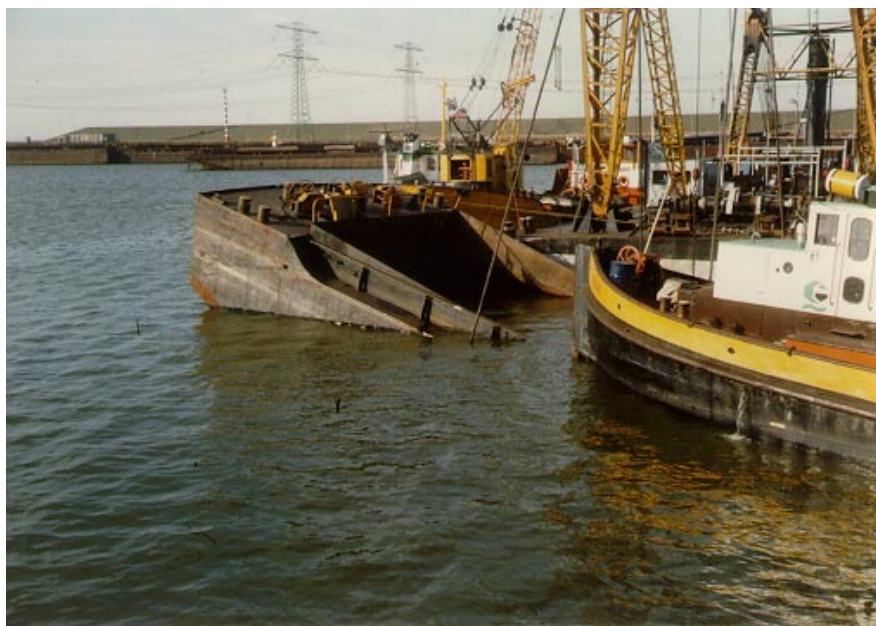
Abb. 1-1: Totalverlust eines Schubleichters

Die lokalen Schäden an den Schiffen führen nicht selten zu einem Totalverlust des gesamten Fahrzeuges (Abb. 1-1). Der genaue Ablauf eines solchen globalen Strukturschadens ist nur schwer zu rekonstruieren. Es ist aber anzumerken, daß auch bei älteren Schiffen mehrere negative Einflüsse zusammentreffen müssen, um einen solchen Kollaps hervorzurufen. Zunächst werden die vorgeschädigten Strukturen (Beulen im Blech, Abrostung) z. B. durch eine ungünstige Ladungsverteilung übermäßig beansprucht. Je nach Ladefall erfolgt eine starke globale Auf- bzw. Durchbiegung des Schiffskörpers. Hierdurch werden einzelne lokale Schäden (Reißen von Verbänden, Ausbeulen von Plattenfeldern) eingeleitet. Am Binnenschiff sind dieses Risse im Dennebaum und eine starke Faltenbildung in der Außenhaut, dem Innenboden und der Trogwand. Die Gesamtstruktur ist dann soweit geschwächt, daß sie bei einer (späteren) Überbeanspruchung komplett versagt. Wenn zusätzlich Wasser in den Laderaum eindringt ist ein Sinken der Schiffe kaum noch zu verhindern.

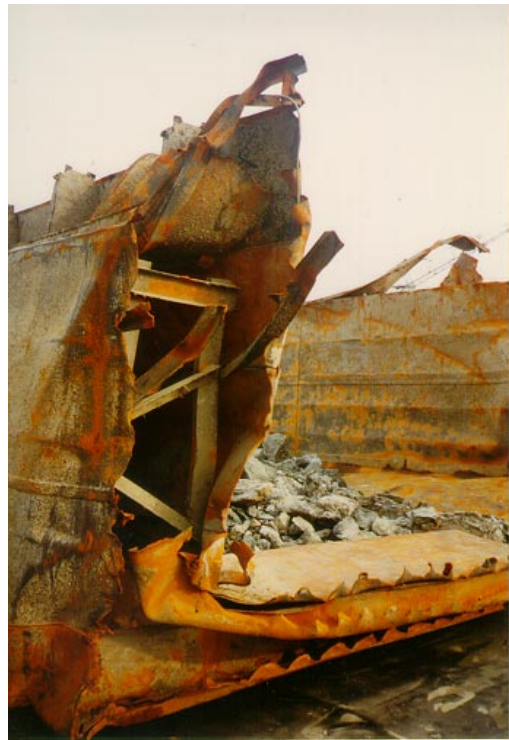
Der Auslöser für den in der Abb. 1-2 dargestellten Schaden war eine ungünstig verteilte Beladung. Bei diesem Leichter wurden im vorderen und hinteren Drittel Wasserbausteine geladen. Die Gesamtladung betrug ca. 1500 t bei einer Tragfähigkeit von 2067 t und einem Eigengewicht von 400 t.

In Abb. 1-2 ist zu erkennen, daß an dem Leichter die inneren Verbände, der Dennebaum und das Gangbord gerissen sind. Trogwand und Doppelboden sind stark eingeeult. Die Außenhaut wurde nach außen gedrückt, die Kimm nach innen gezogen. Dies führte dann zum globalen Kollaps, was schließlich den Totalverlust des Leichters zur Folge hatte. Der Leichter ist regelrecht auseinandergebrochen und gesunken. Er wurde anschließend geborgen und verschrottet.

Abb. 1-2: Leichter nach der Bergung

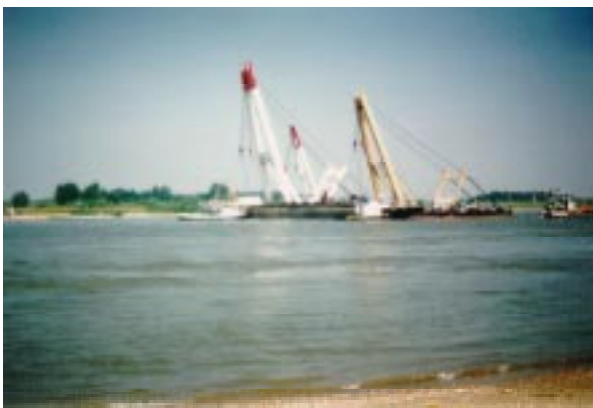
Abb. 1-3: Carabella bei der Bergung

Wie bereits schon erwähnt, war der Kollaps der "Carabella" auf dem Rhein bei Wesel schon wegen der Berichterstattung in den Medien ein aufsehenerregender Unfall (Abb. 1-3 und Abb. 1-4). Das Motorgüterschiff war

mit Eisenbahnschienen (ca. 3000 t) beladen, als es während der Fahrt plötzlich auseinanderbrach und innerhalb von Minuten sank. Primäre Unfallursache war sicherlich die ungünstige Ladungsverteilung. Aber auch das fortgeschrittene Alter des Schiffes und die großen Schäden an der Struktur sind als Gründe zu nennen. Endgültiger Auslöser waren dann vermutlich ungünstig anlaufende Wellen des Gegenverkehrs.

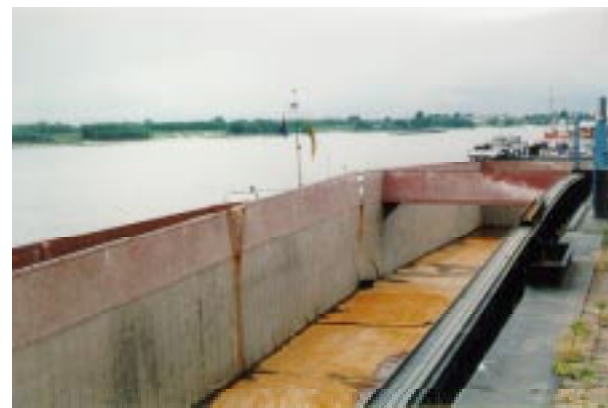
Abb. 1-4: Schäden an der Carabella

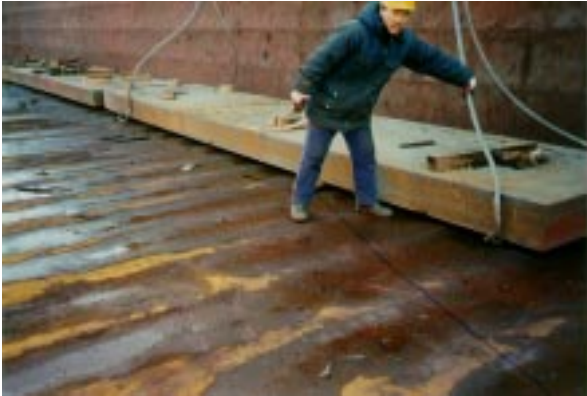
Abb. 1-5: Wellen im Innenboden
Fig. 1-5: Corrugations in the inner bottom

Die beiden obigen Darstellungen zeigen die örtlichen Schäden im Innenboden eines Binnenschiffes nach dem Transport einer Brammenladung (40t/Stk.). Um die einzelne Bramme mit dem Kran wieder herausheben zu können, wurden diese mit Kanthölzern unterfüttert. Dabei wurde versäumt die Belastung auf mehrere Bodenwrangen zu verteilen. Statt dessen wurde die Futterungen in die bereits vorhanden leichten Mulden gelegt. Da in dem Laderaum mehrere dieser Brammen übereinander lagen, ergab sich für diese Stellen eine extreme örtliche Belastung. Die Fotos zeigen die tiefen Verformungen des Bleches zwischen den Bodenwrangen. Unglücklicherweise befand sich an dieser Stelle auch noch eine Quernaht des Innenbodens, die infolge der hohen Zugbelastung fast auf der gesamten Schiffsbreite gerissen ist.

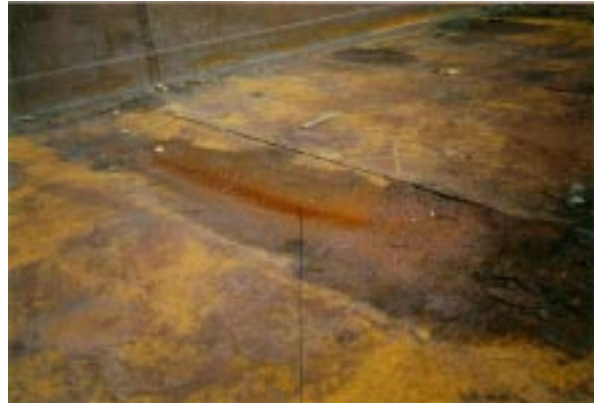
Abb. 1-6: Örtliche Verformungen im Innenboden
Fig. 1-6: Local deformations in the inner bottom

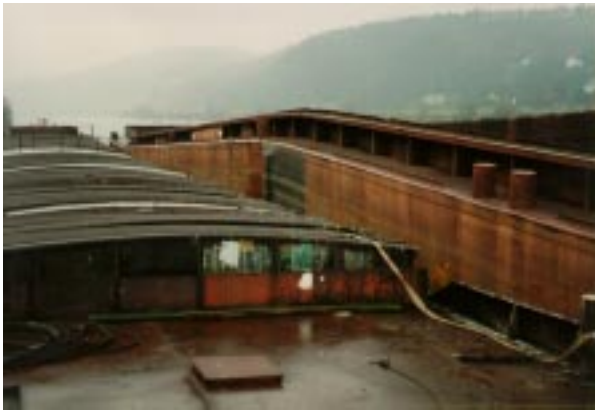
Abb. 1-7: Aufbiegung eines Schubleichters (1)

Bevor mittschiffs eine Ausgleichsladung mit Schüttgut eingebracht werden konnte, versagte die Struktur durch lokale Faltenbildung im Innenboden und in der Außenwand. Neben diesen Falten ist auf den Fotos auch deutlich die globale Aufbiegung des Leichters zu erkennen. Die Wallgänge neigten sich dabei um ca. 1 m nach außen. Um die Schleusenfahrt zur Werft zu ermöglichen, wurde der Leichter mit Hilfe eines anderen Schiffes zuvor gegen die Kaimauer gepreßt, um die Aufweitung des Querschnittes zu reduzieren.

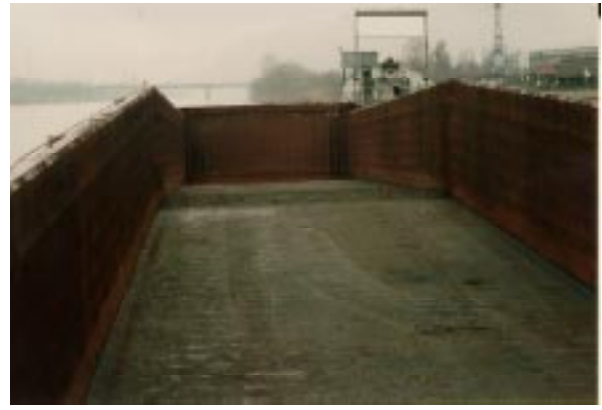
Abb. 1-8: Aufbiegung eines Schubleichters (2)

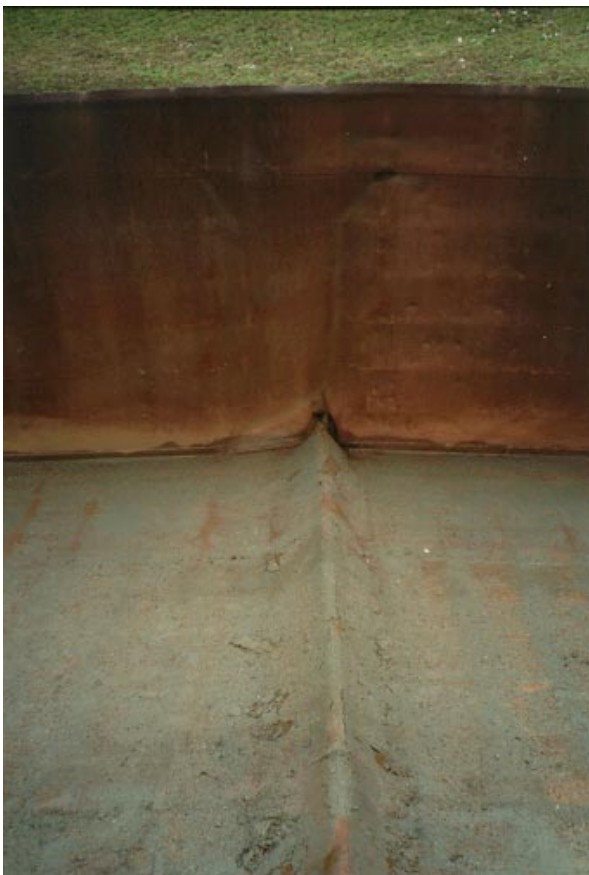
In der Abb. 1-9 ist deutlich die Ausbildung einer spitzwinkligen Falte im Innenboden zu erkennen. Diese mittschiffs sichtbare Falte entstand durch starke lokale plastische Verformungen.

Abb. 1-9: Spitzwinklige Falte im Innenboden

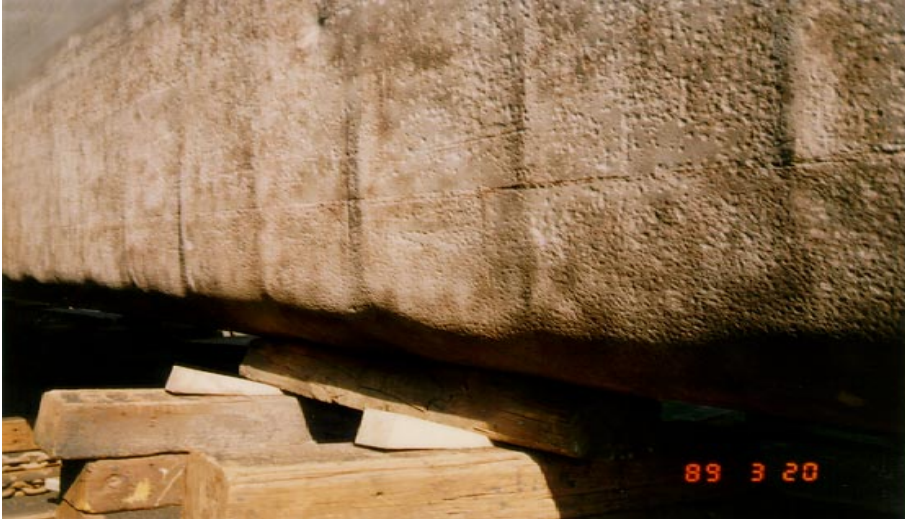
Ein häufig auftretender Schaden an Binnenschiffen sind sogenannte Arbeitsfalten im Außenboden. Diese treten nach ca. 15-20 Jahren bei Doppelböden in Querspannenbauweise auf. Falten, die sich über die gesamte Schiffsbreite bis in die Kimm erstrecken, werden als "Hungerfalten" oder "hungry horse" bezeichnet.

Abb. 1-10: "Hungerfalten" in der Kimmbeplattung und Korrosionsschäden

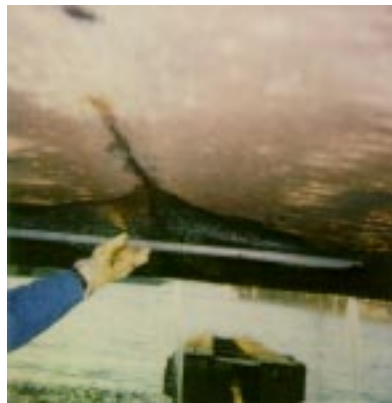
Bei entsprechender Ermüdung des Materials können Risse im Außenboden entstehen. Dies wird auf den nachfolgenden Fotos durch auslaufendes Wasser erkennbar.

Abb. 1-12: Risse und Arbeitsfalten im Außenboden (2)

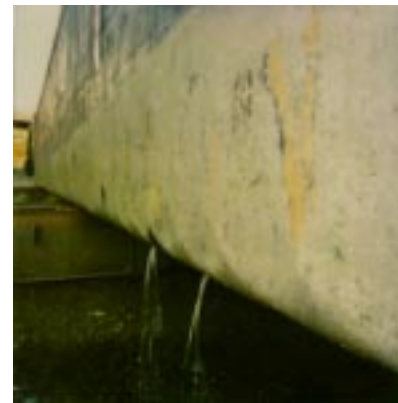
Abb. 1-13: Risse und Arbeitsfalten im Außenboden (3)

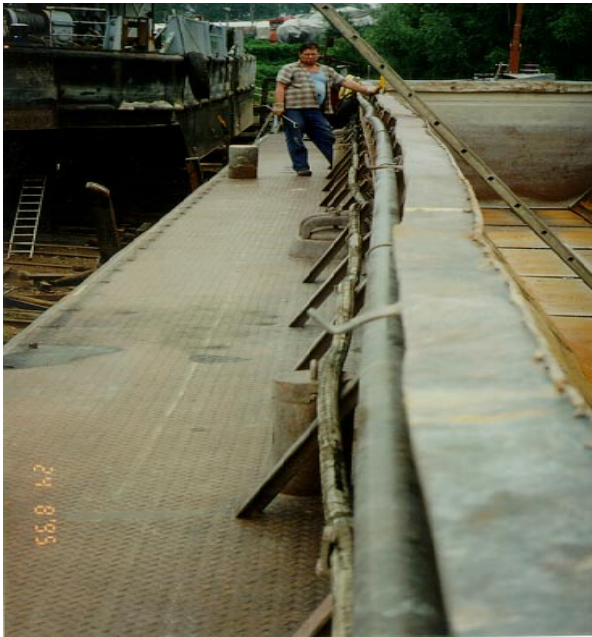
Ein weiterer sehr häufiger Fall von Schäden an Binnenschiffen ist eine starke Deformation des Dennebaums. Diese wird i. a. durch Greifer beim Be- und Entladen von Massengütern verursacht. Auf den folgenden Fotografien sind gut die lokalen Verformungen im Dennebaum einer Klappschute zu erkennen. Diese werden i.a. durch Schläge des Greifers verursacht. Da es sich bei dem Dennebaum um einen wichtigen Längsverband handelt, der sehr häufig Druckbeanspruchungen ausgesetzt ist, werden durch solche Schäden teure Reparaturen notwendig.

Abb. 1-14: Verformungen des Dennebaums (1)

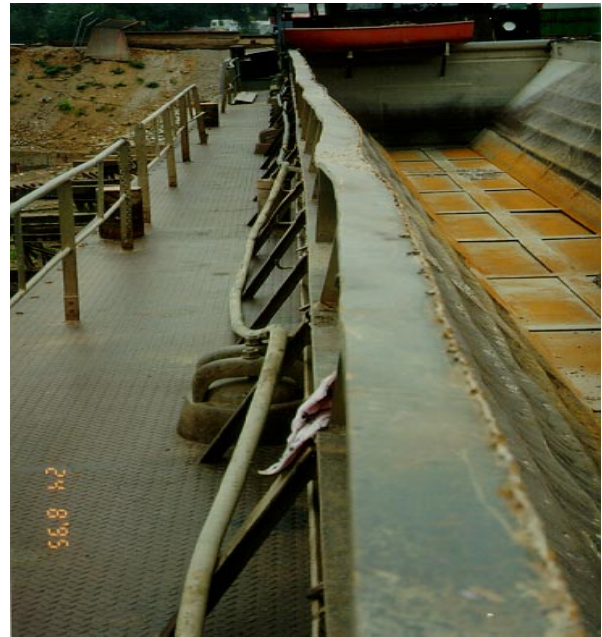
Abb. 1-15: Verformungen des Dennebaums (2)

In der Abb. 1-15 werden einige abgerissenen Dennebaumstützen sichtbar. Dies vermittelt einen Eindruck darüber, welche Kräfte an diesen Bauteilen wirken.

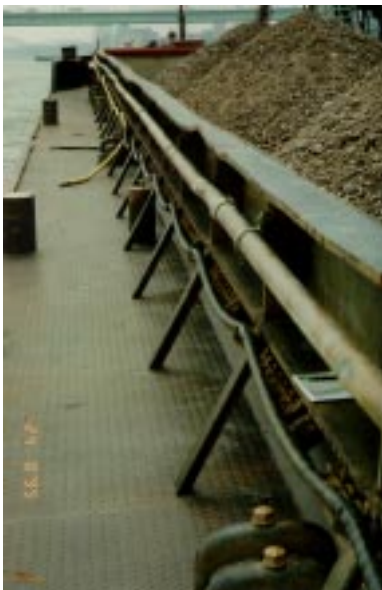
Abb. 1-16: Verformungen des Dennebaums (3)

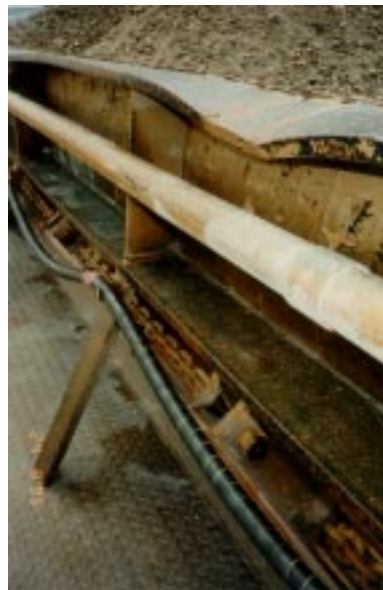
Abb. 1-17: Verformungen des Dennebaums (4)

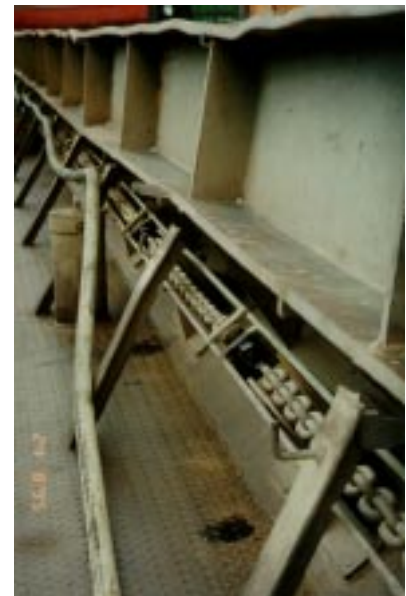
Abb. 1-18: Abgerissene Dennebaumstützen

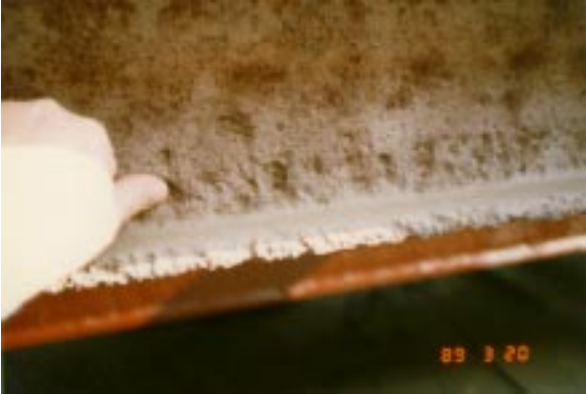
Die Abrostung des Materials kann sehr drastischen Festigkeitsverlust zu Folge haben. In der Abb. 1-19 werden tiefe Mulden im Steg des Trägers und Einkerbungen am Flansch erkennbar.

Abb. 1-19: Korrosion nach dem Sandstrahlen

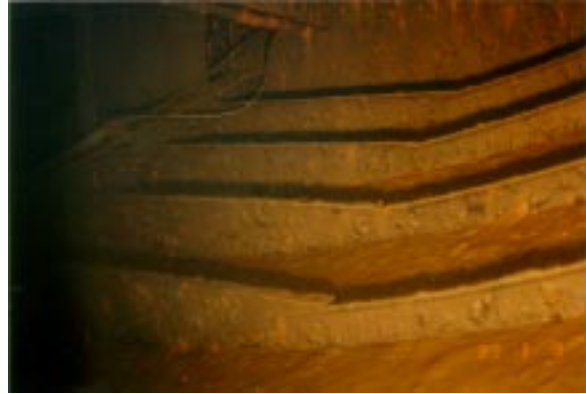
Abb. 1-20: Einfluß der Korrosion auf Verbände

Korrosion im Inneren der Schiffe kann sich sehr stark auf den Zusammenhalt der Verbände auswirken. In dem Foto der Abb. 1-20 ist zu erkennen, daß sich die Flansche zum Teil trennen bzw. vom Steg abreißen.
